## 丝杠驱动推力角接触陶瓷球轴承

操作可靠 运行高效

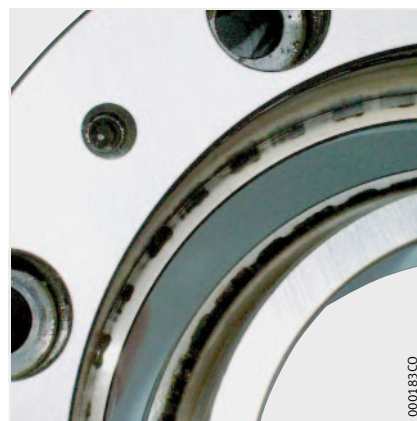
图 2: 铁/铁接触假性布什压痕导致的轴承提前失效

如果当时的运行状况下, 旋转接触元件之间没有足够的相对运动, 例如, 如果是小角度的转动, 在接触部位的油膜被破坏, 干摩擦就发生了。在这种情况下就会导致接触腐蚀, 接触腐蚀通常发生在两旋转接触且有相对运动却没有油膜隔开其相对运动的情况下。在起保护作用的氧化物保护层被摩擦掉后, 裸露的铁就开始发生化学反应, 点接触腐蚀就发生了。由于所有的机械都存在振动的问题, 因此在腐蚀物形成进入油脂之前会被清理掉。机器在这种情况下会一直运行直到滚道内的滚动体被彻底腐蚀, 图 2。
